贵阳凯泰化工科技开发有限公司

# 地块土壤污染状况 调查报告

编制单位：贵州云远智上环保科技有限公司

2021年1月

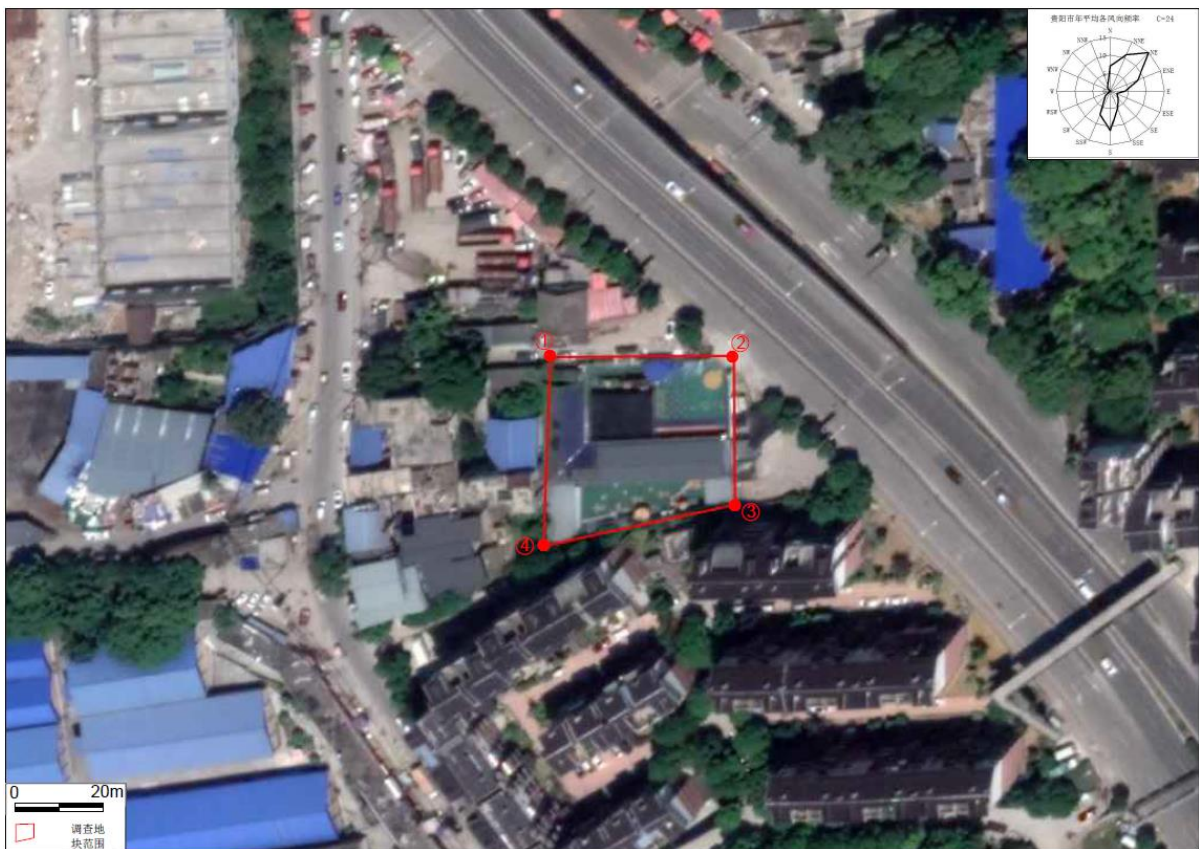
图 2.3-1 项目调查范围

操场), 占地面积为 1500 m<sup>2</sup>。地块土壤环境质量评价调查范围为项目调查范围及项目红线向外扩 2 米范围。项目调查范围见图 2.3-1, 拐点坐标见表 2.3-1。

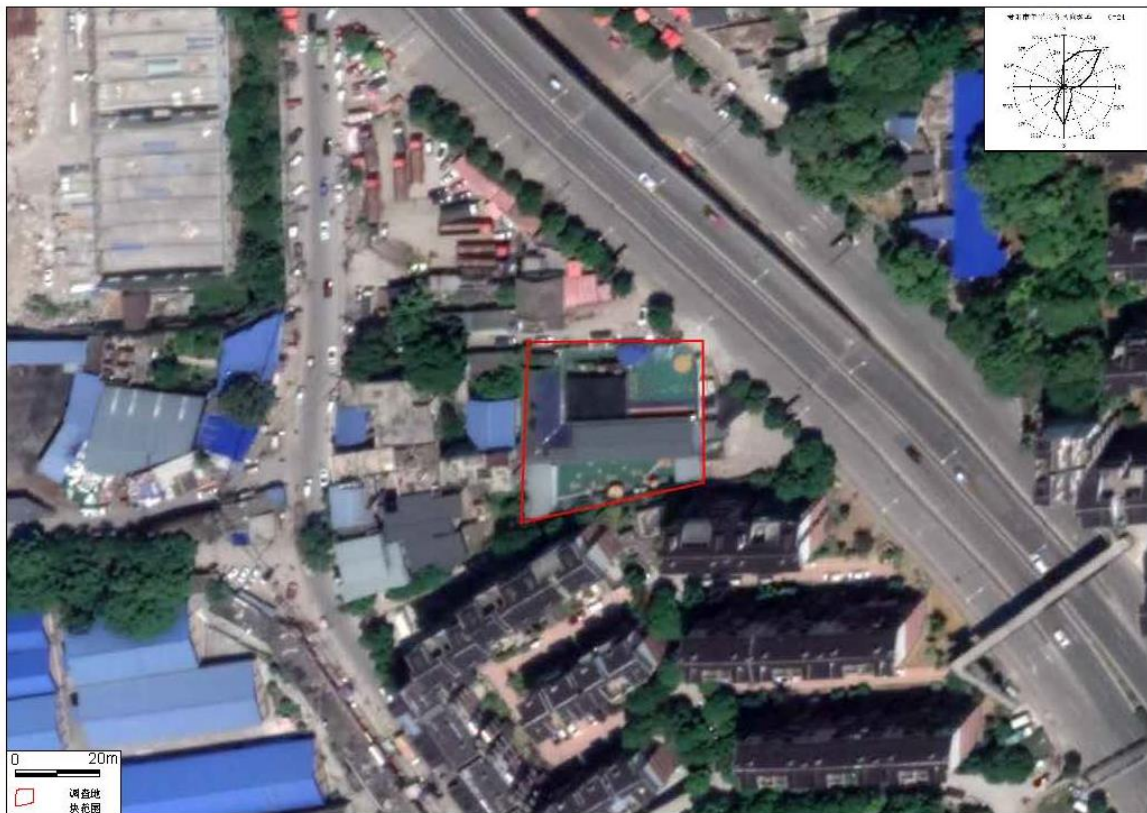
图 3.4-12 地块 2020 年影像图

现场调查和历史影像资料表明，1979 年本地块已成为贵阳市石油公司的车库，1979 年至今地块内土地利用类型以建设用地为主。2017 年萌萌哒幼儿园对地块进行改建，后地块用于幼儿园的经营至今。详情见图 3.4-4~3.4-12。

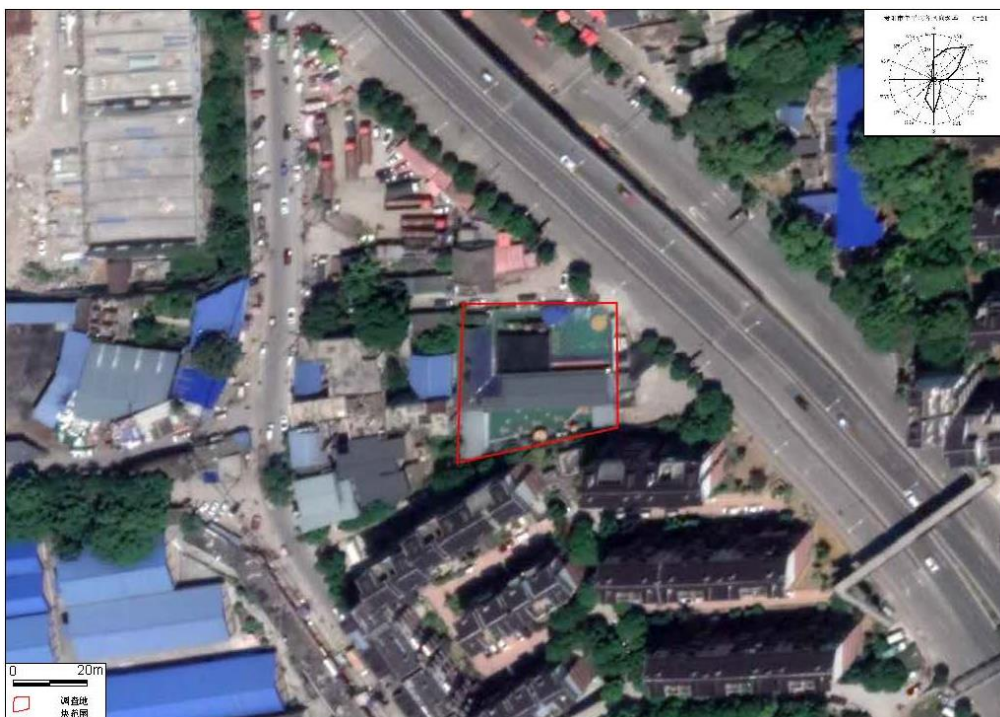
图 3.4-13 地块使用现状图

本次调查范围主要是原贵阳凯泰化工科技开发有限公司，位于贵阳市南明区富源南路，地理坐标为：经度 106° 44' 28.28"，纬度 26° 29' 8.41"。地块现为贵阳市南明区萌萌哒幼儿园经营用地。经现场调查地块内无排放有毒有害物质的工矿企业，无工业生产活动，未发现有毒有害物质的使用、处理、储存、处置场所；未发现生产过程和设备、储槽与管线；无恶臭、化学品味道和刺激性气味，未发现污染和腐蚀的痕迹以及排水管、污水池或其他地表水体、废物堆放地、井等。地块使用现状见图 3.4-13，项目现场照片见图 3.4-14。

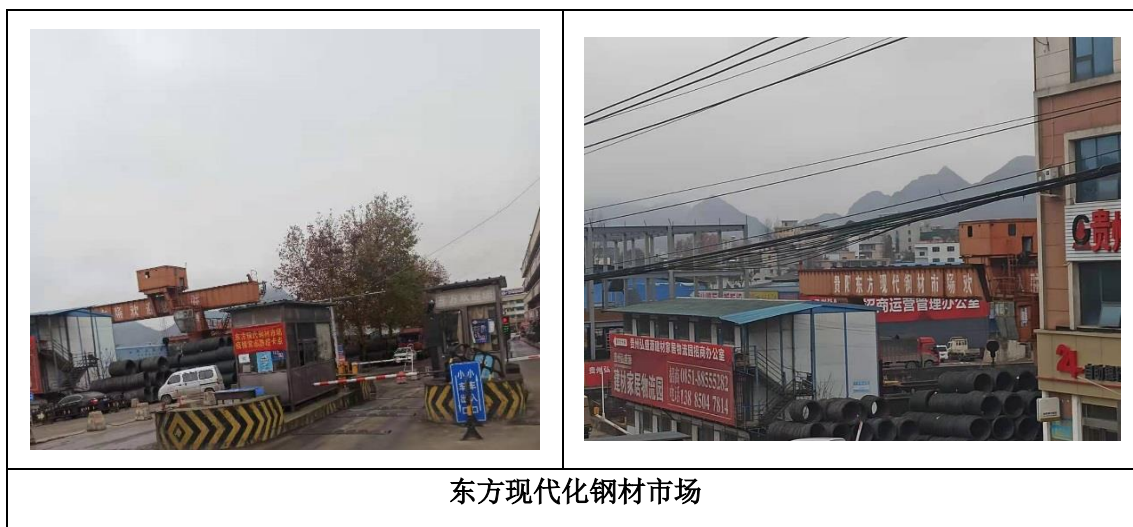
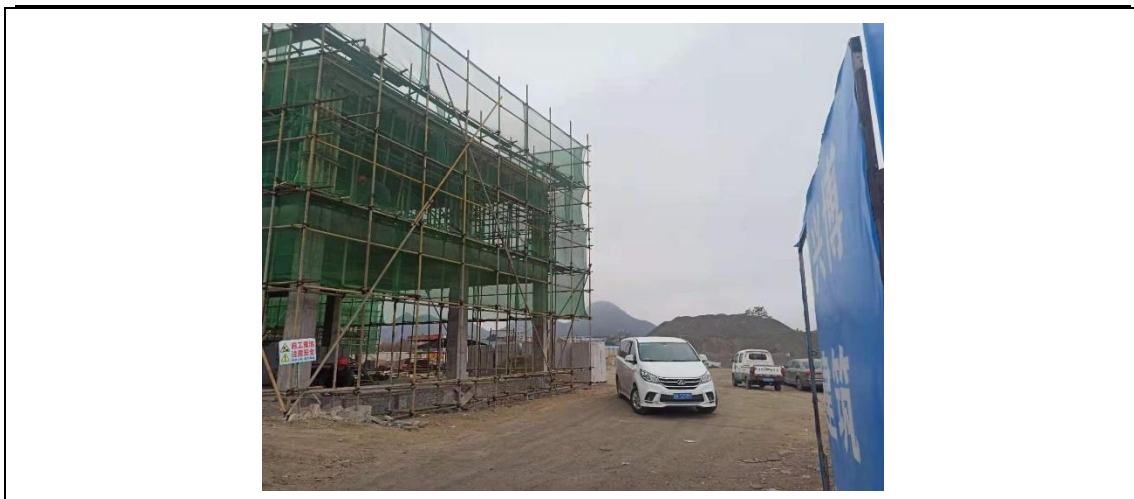
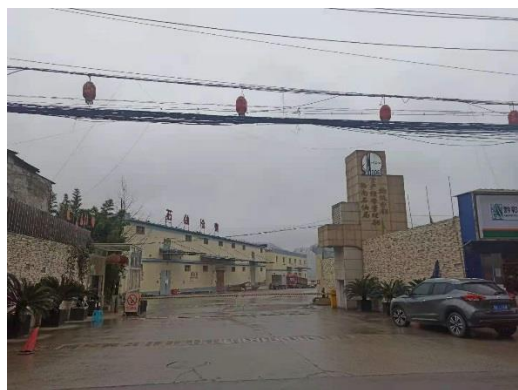
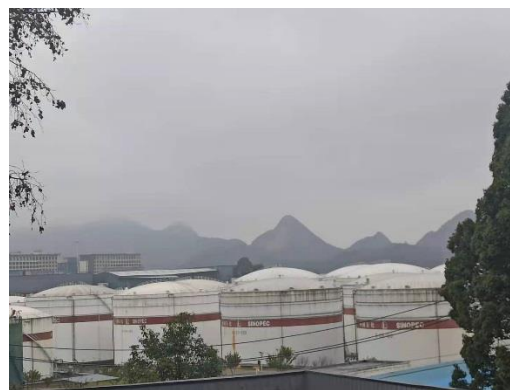
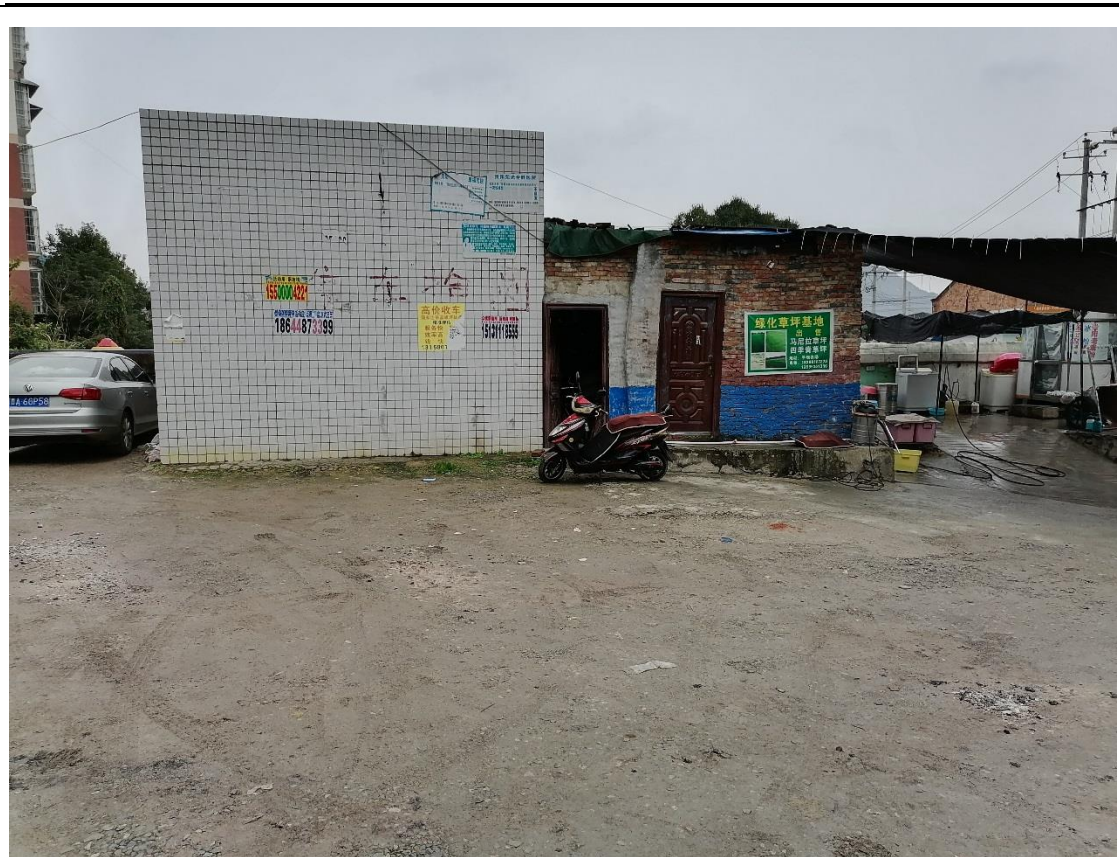
图 3.5-1 相邻地块现状详情

序号	公司	时间（年）	是否有对调查地块产生污染的污染源
1	贵州省木业有限责任公司	1950s-2013 年	否
2	贵阳东方钢材市场	2013 年至今	否
3	贵州省木业有限责任公司仓库	1950s-2013 年	否
4	在建工地	2020 年开始修建	否
5	中国石油化工集团有限公司的石油仓储区	——	否
6	贵阳市孟关污水处理厂	2015 年至今	否
7	洗车店	2016 年至今	否

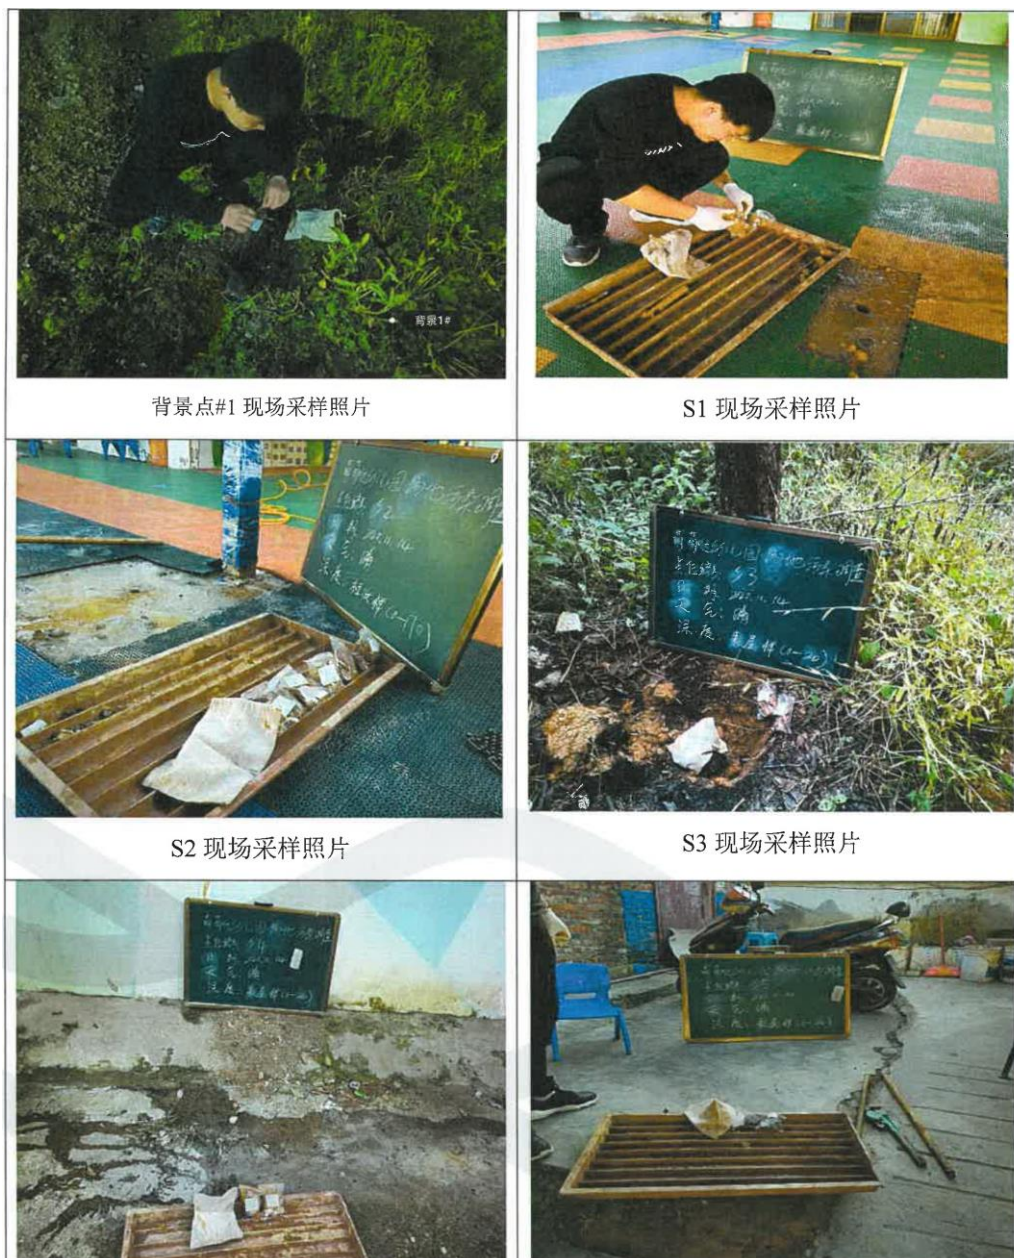
图 5.2-1 现场采样照片

本次调查土壤样品采样以机械钻孔打井辅助人工挖填取样。本次调查采用冲击钻，该设备为干式冲击钻探，每次钻进深度控制在 0.5 m，为防止塌孔，在钻探过程中利用长 1.5 m 的套管随钻进行护壁。

取样前使用木铲刮去表层约 2cm 厚土壤，排除因接触或空气暴露造成的损失。迅速使用铁锹、木铲进行取样，取样量为 3kg 左右，密封保存，包括重金属、半挥发性有机物等非挥发的污染物。
